Jan Antoni Rubin

MYKOLOGIA BUDOWLANA

BUILDING MYCOLOGY

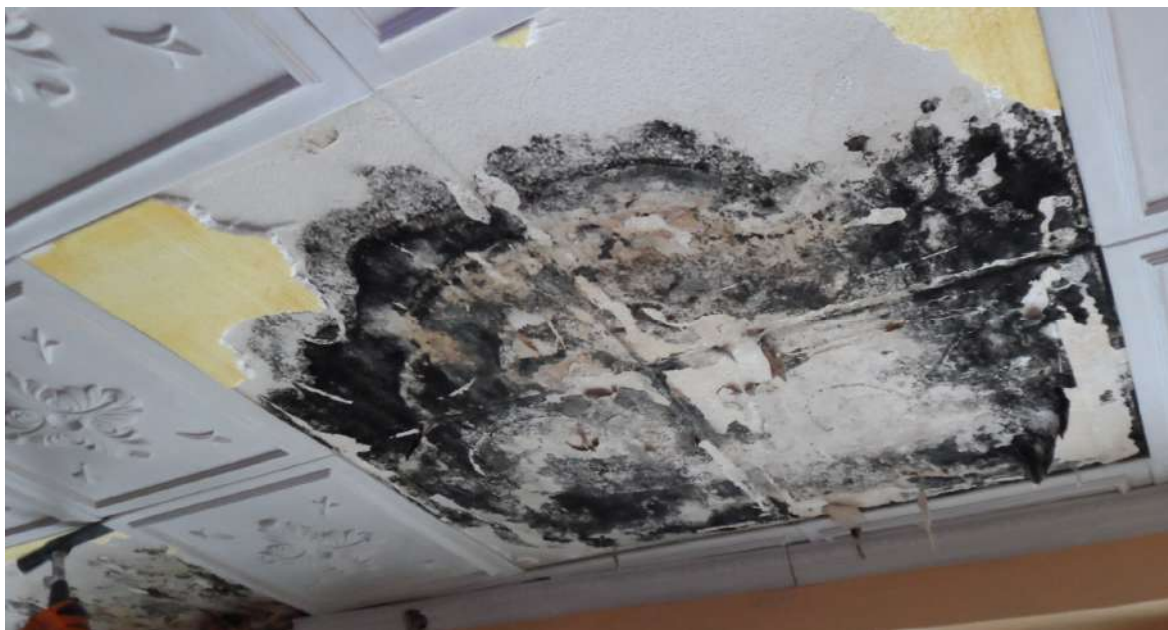
Il. 1. Kolonia grzybów pleśniowych powstała na suficie pod kasetonami z tworzywa sztucznego
